Studie über die Construction, Beanspruchung und Defecte der Locomotivkessel.

Edmund Wehrenfennig,

Ingenieur der österreichischen Nordwestbahn.

(Mit Zeichnungen auf Blatt Nr. 28.)

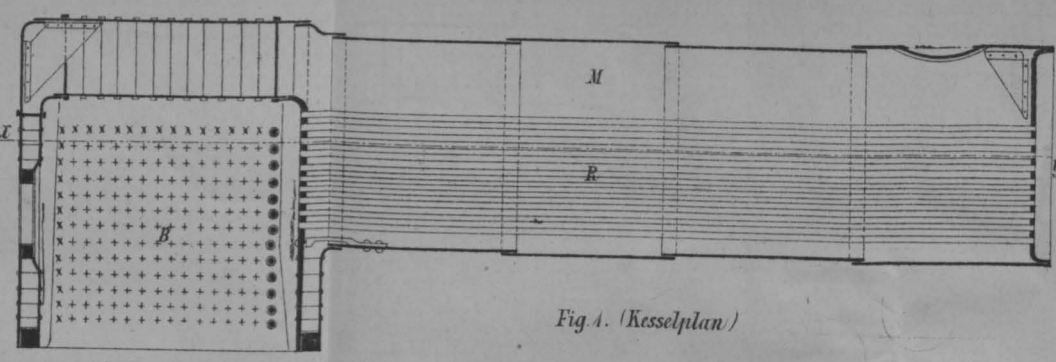
Fig. 1. (Kesselpfan)

©: Stehbolzen, welche zur Schöpfung der Kesselpfannen unter gewöhnlichen, x Stehbolzen, welche unter ungünstigen Umständen durch neuartige ersetzt werden sollten.

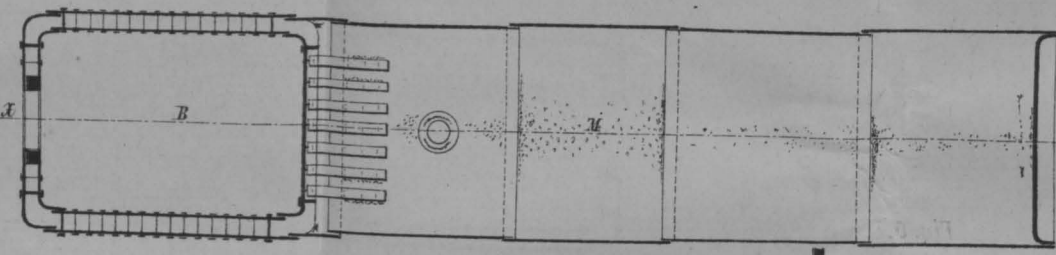
Fig. 2.
(Heizthürring)

Beim Heizthürring kommen häufig Eckrisse an der freien, der Feuerbox zugewendeten Kante vor.

Sie sind von fehlerhaften Schweissungen leicht zu unterscheiden, weil ihre Richtung senkrecht auf der Stirnwandebene des Heizthürringes steht, und weil oft mehrere solcher Risse, namentlich im unteren Theile des Ringes, nebeneinander auftreten.

Die Verbindungslinie $\alpha\beta$ der beiden Endpunkte eines dieser Risse ist gemeiniglich parallel zu der Diagonale, welche durch die Punkte α und β in unserer Fig. 2 auf Blatt 28 gezogen erscheint.

den, durch Wasser und Luft gekühlten Ringfasern der anderen Hälfte; erstere können daher dieser ihrer Ausdehnung nicht folgen und werden somit gestaucht. Diese Stauchung führt nun zur Verkürzung der Ringfasern und muss endlich nach öfterer Wiederholung dieses Vorganges zu Rissen führen*).

$\alpha\beta$ Risse im Heizthürring $\gamma\gamma$ Ausbröckelungen in Folge des Schubes nach Oben.

Das Dichten dieser Risse durch eingeschraubte Stiften hat darum keinen nachhaltigen Erfolg, weil diese als eingetriebene Keile zu betrachtenden Zwischenmittel im angeheizten Zustande des Kessels zusammengedrückt werden, und keine genügende Elasticität haben, um sich nach geschehener Stauchung wieder gehörig dichtend auszudehnen.

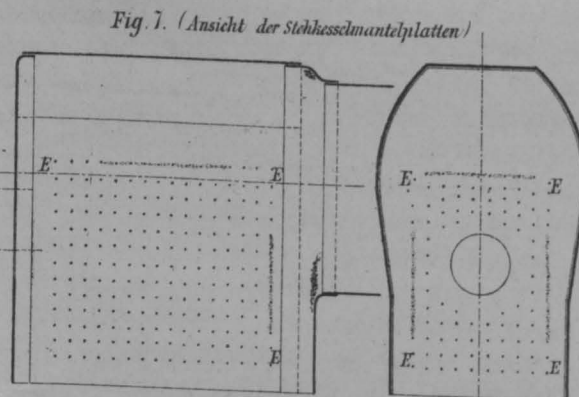
Fig. 7. (Ansicht der Stehesselmantelplatten)

EE Stehbolzenreihen, in welchen vorzugsweise die ritzenförmigen Ausfräsungen gefunden werden.

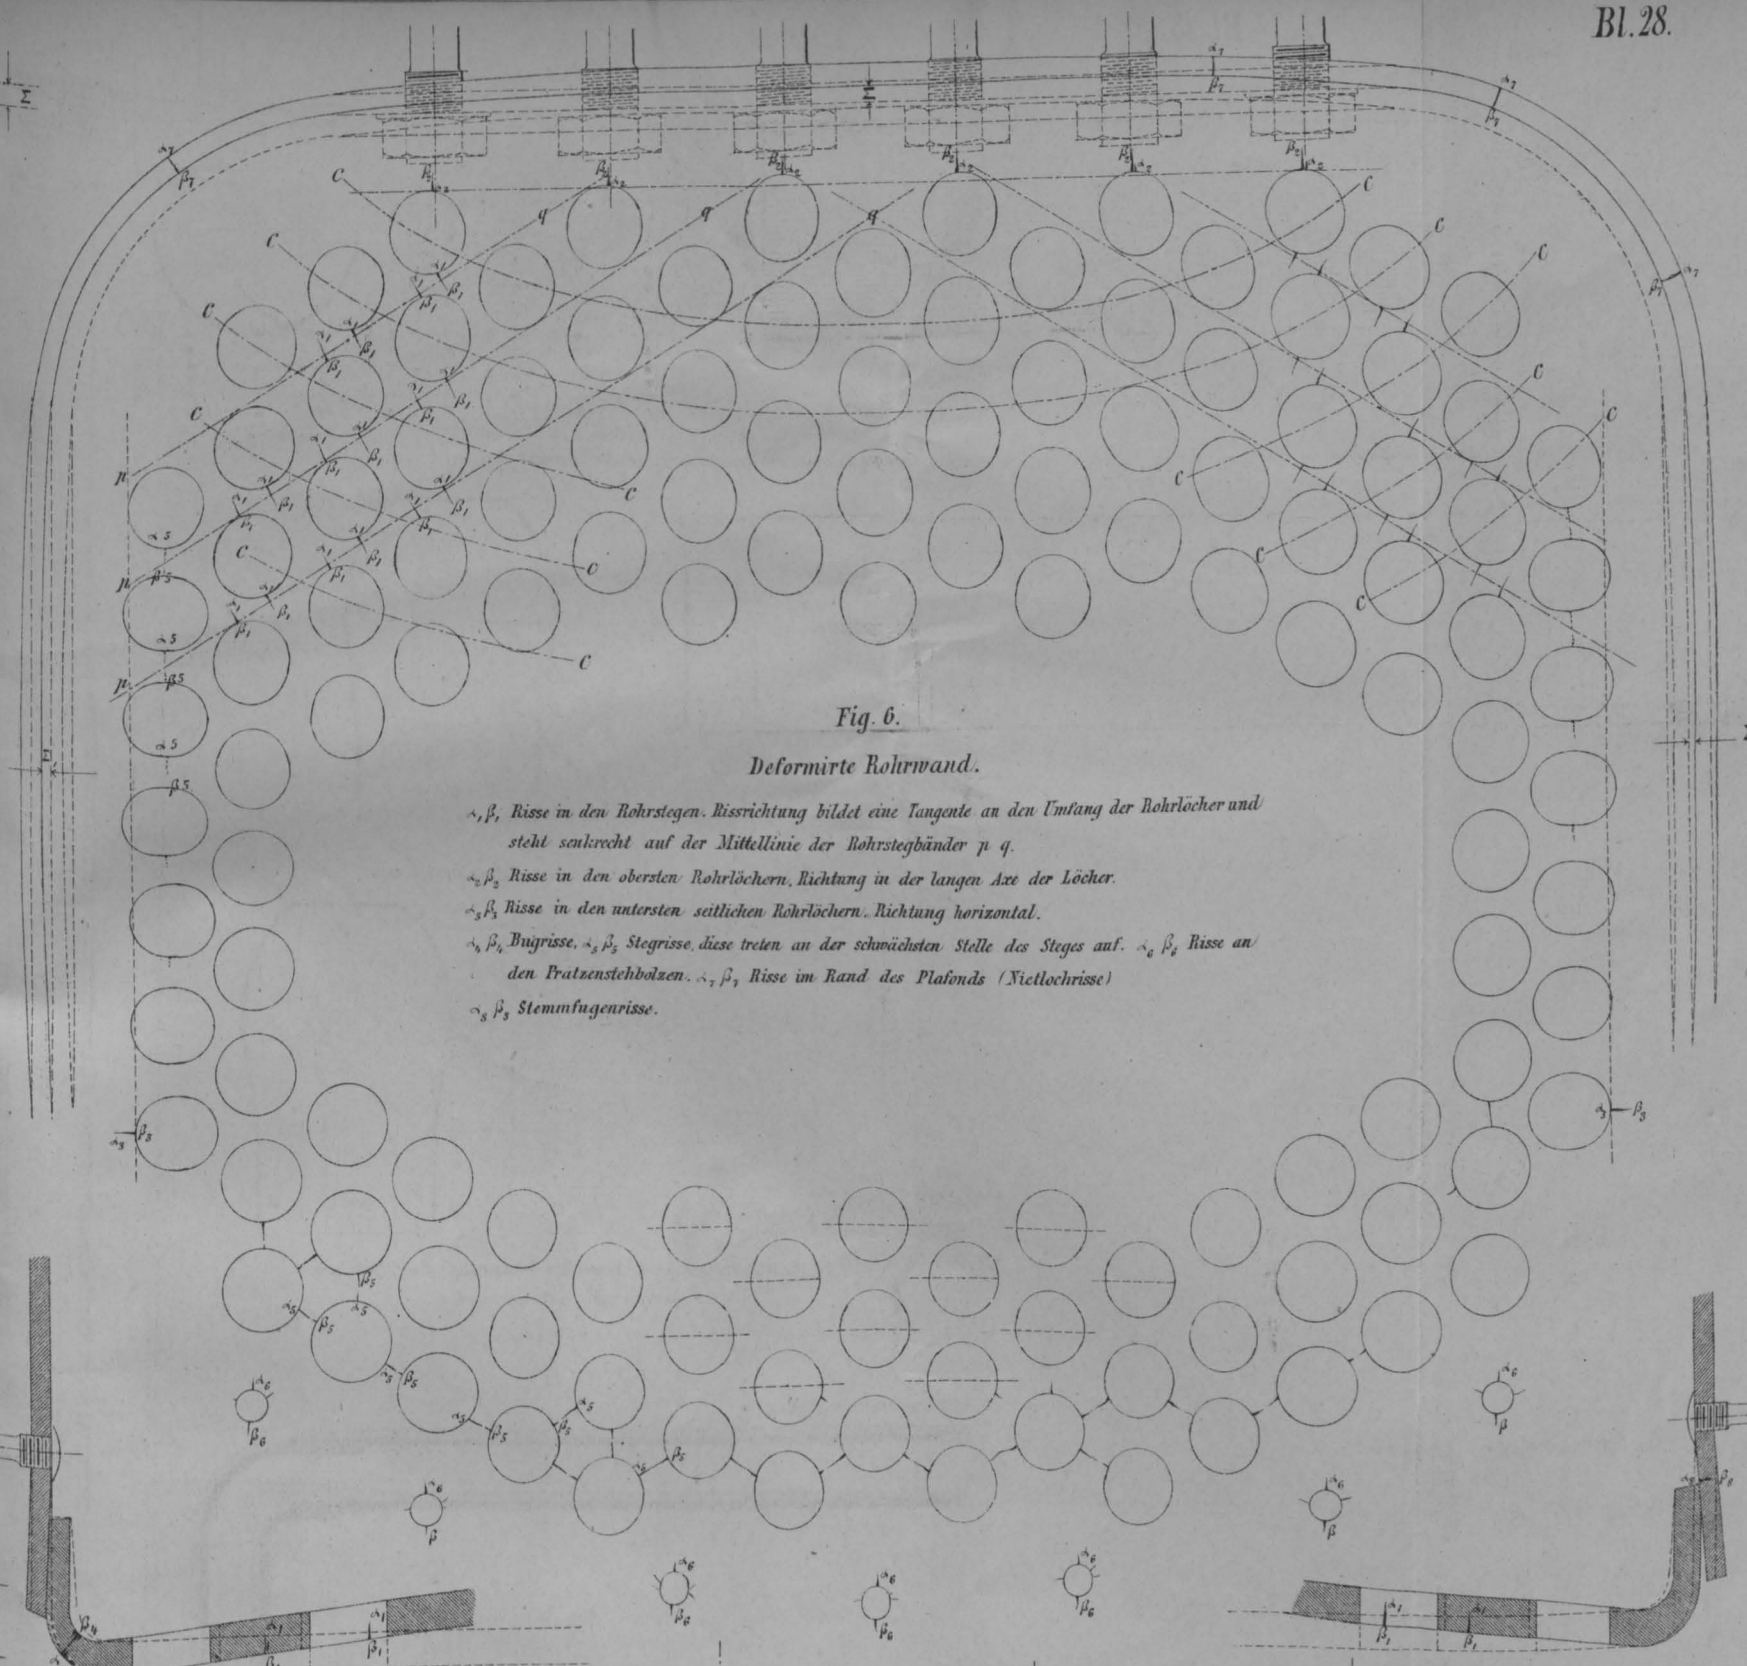
Fig. 6.

Mit der Schleifenbildung stehen nun auch die Risse α , β , in den Seitenplatten dicht an der Stemmfuge (Blatt 28, Fig. 6), welche namentlich bei dünneren Seitenplatten und verhältnissmässig reichlicher Dimensionirung der seitlichen Abbüge der anstossenden Rohrwand in der Feuerbox auftreten, im inneren Zusammenhang. Auch diese Risse treten zuerst an der Feuerseite auf, da dies die Seite der gedrückten Faser ist.

Wir gehen nun über zu den Defecten der Feuerbüchsen-Rohrwand und nennen davon die bleibenden Elevationen der Deckenabbügel Σ (Fig. 6, Blatt 28); die Verbreiterung der Rohrwände Σ_1 ; das Klaffen und Undichtwerden der Nietnähte, die schrägen Risse in den oberen seitlichen Rohrstegen $\alpha_1 \beta_1$; die nach oben hinlaufenden Risse in den obersten Rohrlöchern $\alpha_2 \beta_2$; die horizontalen, nach dem Abbuge zu verlaufenden Risse in den untersten Rohrlöchern der äussersten Rohrreihen $\alpha_3 \beta_3$; das Unrundwerden der Rohrlöcher, endlich die generellen und partiellen Aus- und Einbauchungen, die Risse in den Eckabbügel $\alpha_4 \beta_4$; die Risse in den horizontalen Rohrstegen der äussersten seitlichen, und in den Stegen der untersten Rohrlöcher $\alpha_5 \beta_5$, sowie endlich in den Prätzen-Stehbolzenlöchern $\alpha_6 \beta_6$. Letztgenannte Defecte wurden bereits berührt und ist daher noch die Natur der vorerwähnten zu betrachten.

Die Regelmässigkeit, in welcher diese Risse auftreten, deren Richtungen die Umfänge des nächst oberen, respective unteren Rohrloches tangiren, und senkrecht auf der Richtung der betreffenden Stegbänder stehen, ist aus der Fig. 6 ersichtlich und muss hinzugefügt werden, dass es gewöhnlich nur die drei äussersten, schrägen, seitlichen, also kürzesten Stegbänder sind, welche anreissen.

Deformirte Rohrwand.

$\alpha_1\beta_1$ Risse in den Rohrstegen. Rissrichtung bildet eine Tangente an den Umfang der Rohrlöcher und steht senkrecht auf der Mittellinie der Rohrstegbänder p q .
 $\alpha_2\beta_2$ Risse in den obersten Rohrlöchern. Richtung in der langen Axe der Löcher.
 $\alpha_3\beta_3$ Risse in den untersten seitlichen Rohrlöchern. Richtung horizontal.
 $\alpha_4\beta_4$ Bugrisse, $\alpha_5\beta_5$ Stegrisse, diese treten an der schwächsten Stelle des Steges auf. $\alpha_6\beta_6$ Risse an den Bratenstehtbolzen. $\alpha_7\beta_7$ Risse im Rand des Plafonds (Nietlocherisse)
 $\alpha_8\beta_8$ Stemmungenrisse.
